B159 — 213
ВИЛЬГЕЛЬМ КРЕЧМАН

ВОССТАНОВЛЕНИЕ ГЕРМАНЦАМИ ЖЕЛЕЗНЫХ ДОРОГ ВО ВРЕМЯ ВОЙНЫ 1914-18 гг.

Восточный театр военных действий (Русский фронт)

Перевод с немецкого под редакцией и с примечаниями
профессора Н. А. ДАНИЛОВА

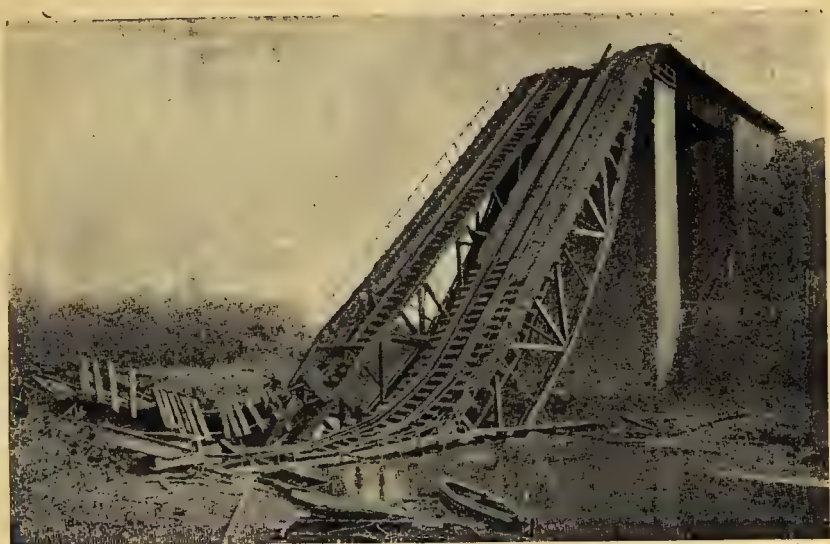
Фотография 1. Взорванный мост через реку Ангерап у Даркемек. Высота 26 м., ширина взорванного пролета 42,6 м.

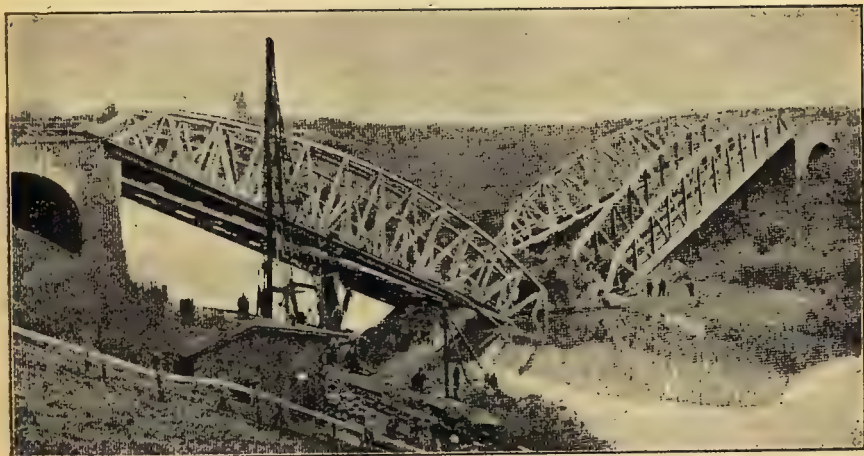
Фотография 2. Разрушенный мост через реку Алле у Фридланда. Расстояние между опорами обоих взорванных пролетов по 47 м.

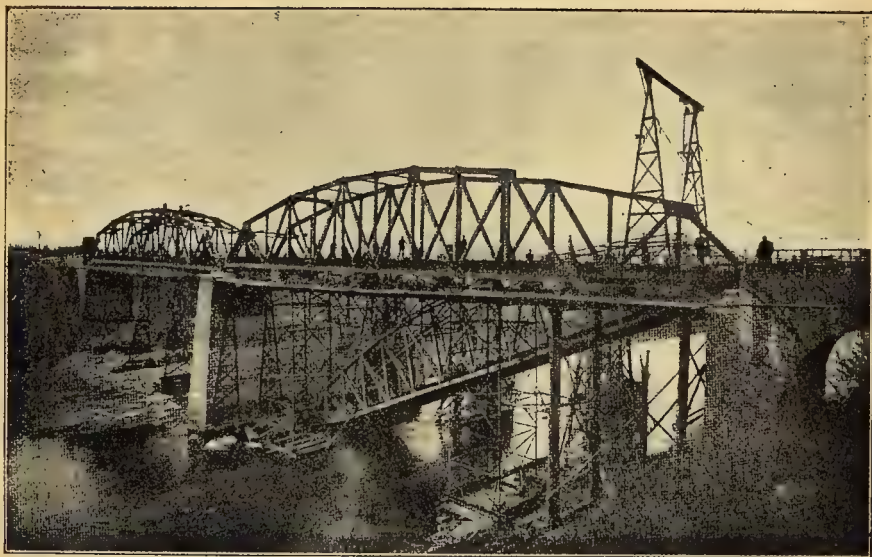
Фотография 3. Мост через реку Алле у Фридланда, восстановленный мостостроительным заводом И. Гольнов с С-ми в Штеттине.

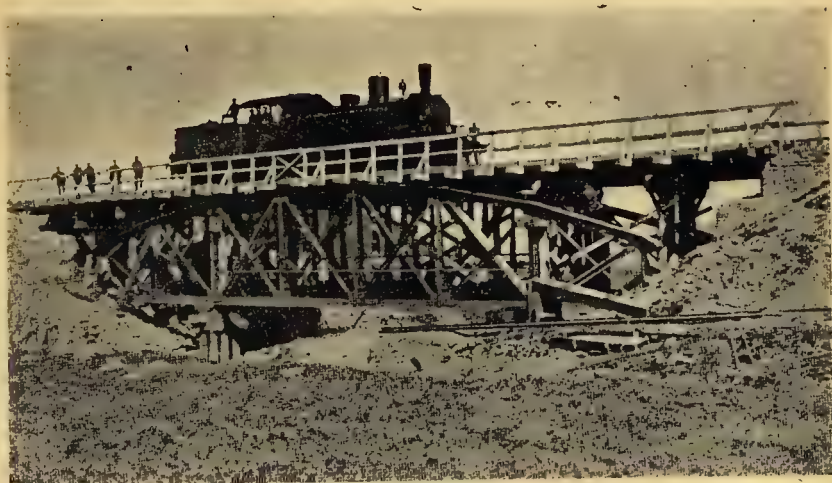
Фотография 5. Мост через реку Инстер у Науеннинкен. Восстановлен 25-й резервной ж.-д. строит. ротой посредством устройства подкосной системы на упавшей ферме.

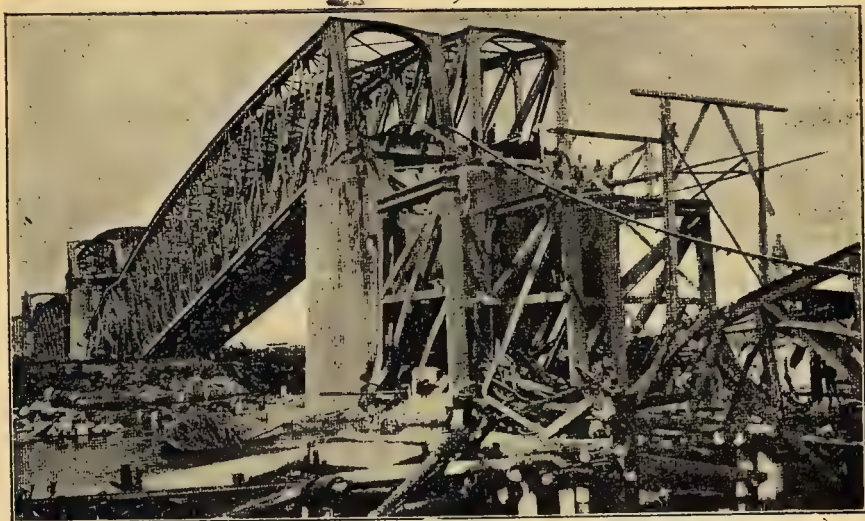
Фотография 9. Разрушенный мост через р. Вислоку у Дембицы (три пролета по 73 м.).

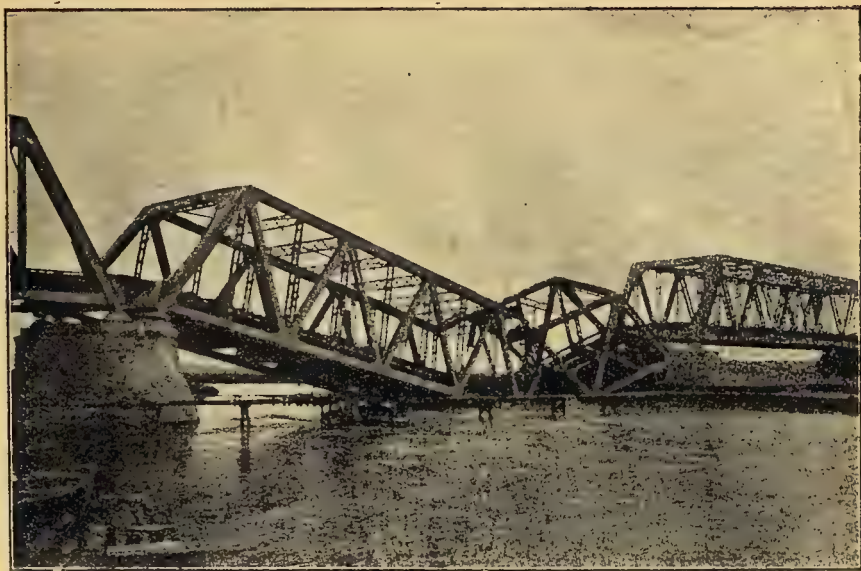
Фотография 13. Разрушенный средний пролет (55 м) моста через р. Вепрж у Любартова. На месте взрыва концы ферм при падении сдвинулись вниз по течению на 5 м от оси моста.

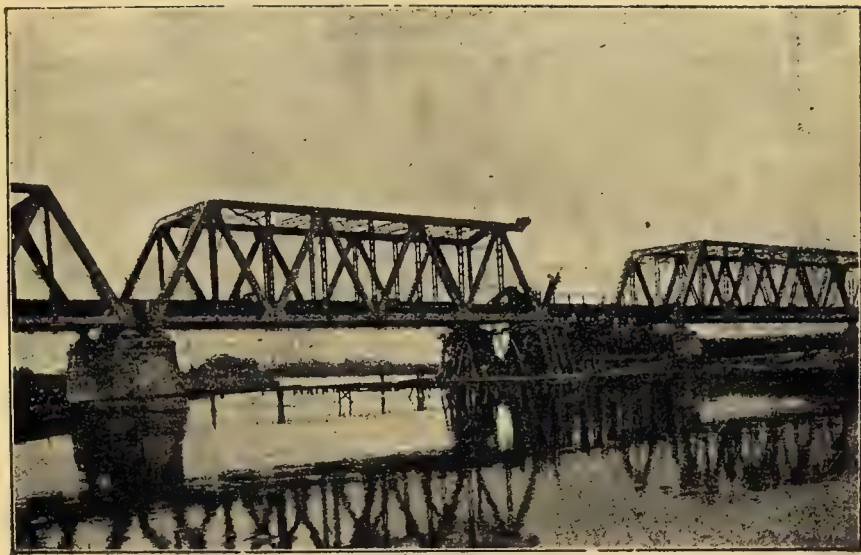
Фотография 14. Мост через р. Вепрж у Любартова, восстановленный 22-й ж.-д. строительной ротой в период с 13 августа по 3 сентября 1915 г. Длина поднятой части пролетного строения 40 м.

жалось до 3-го сентября и состояло в поднятии неповрежденной, более длинной части пролетного строения и в перекрытии остального пространства деревянной конструкцией. Восстановление пути на южном участке линии вели 6-я и 14-я резервные ж. д. строительные роты, а с противоположного конца, т. е. от Бреста, навстречу им работала 4-я баварская резервная ж. д. строительная рота. Последняя же восстановила и разрушенный мост через р. Мухавец, к югу от ст. Брест Литовск, который состоял из двух пролетов, по 55 м каждый, с решетчатыми фермами. В расстоянии около 8 м, рядом с разрушенным мостом, в период с 12-го по 29-е сентября был построен мост, длиной в 120 м, на сваях с прокатными балками; с окончанием его постройки открылось движение по линии Холм — Брест-Литовск. Позднее фирма Гейн, Леман и К^о из Дюссельдорфа убрала обломки разрушенного моста через р. Мухавец и, после восстановления взорванного среднего каменного быка, установила два новых пролетных строения по 55 м.

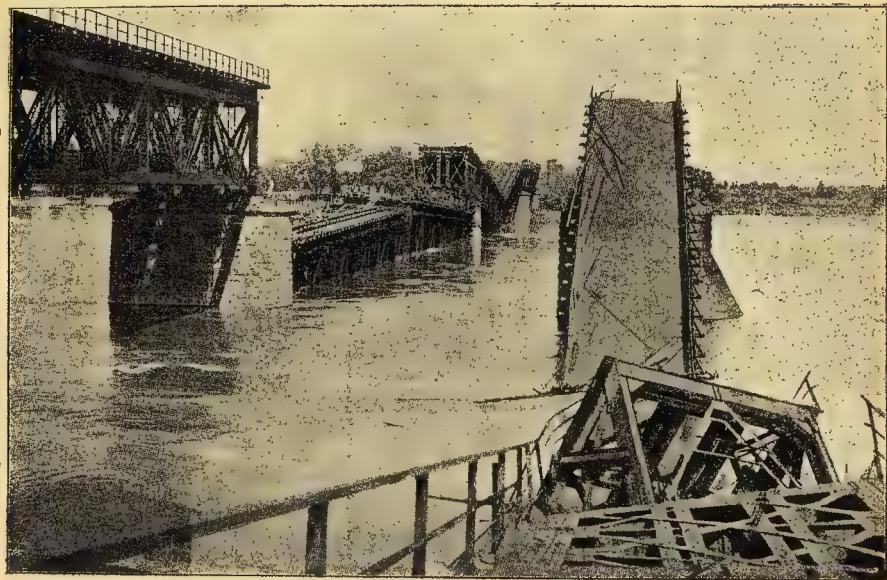
Фотография 15. Вид на оба разрушенные моста через р. Вислу у Варшавы.

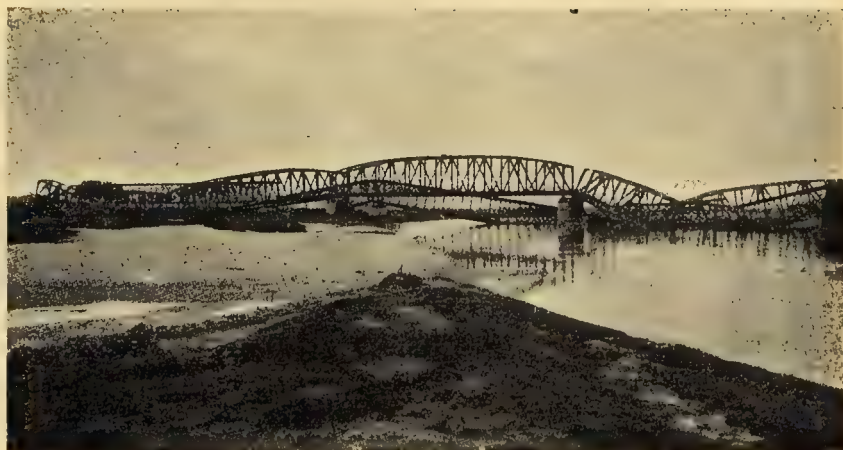
Фотография 23. Два разрушенных моста через р. Буг у Брест-Литовска. На переднем плане железнодорожный мост длиною в 295 м, за ним решетчатая конструкция шоссейного моста.

летных строений отказались и решили построить обходный мост на сваях между железным и шоссейным мостами, в промежутке в 7 м. Для перекрытия пролетов, по 6 м, были употреблены прокатные двутавровые балки нормальн. профиля 40, захваченные в Брест-Литовске. Только в восточной части моста, где обломки соседнего шоссейного моста делали невозможную забивку свай, построили большой пролет, отверстием в 16 м, и перекрыли его найденными на месте клепанными двутавровыми балками нормальн. профиля 40. Всего для опор потребовалось забить 250 свай; проезжая часть моста находилась на 7 м над уровнем воды. К работам по постройке этого временного моста, длиною в 300 м, приступили:

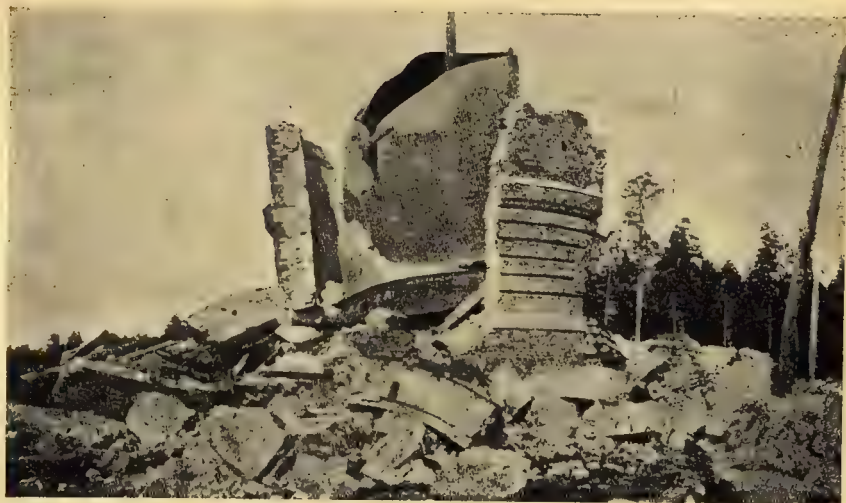
Фотография 26. Разрушенная русскими водонапорная башня на станции Гайновка
(линия Черемха-Волковск).

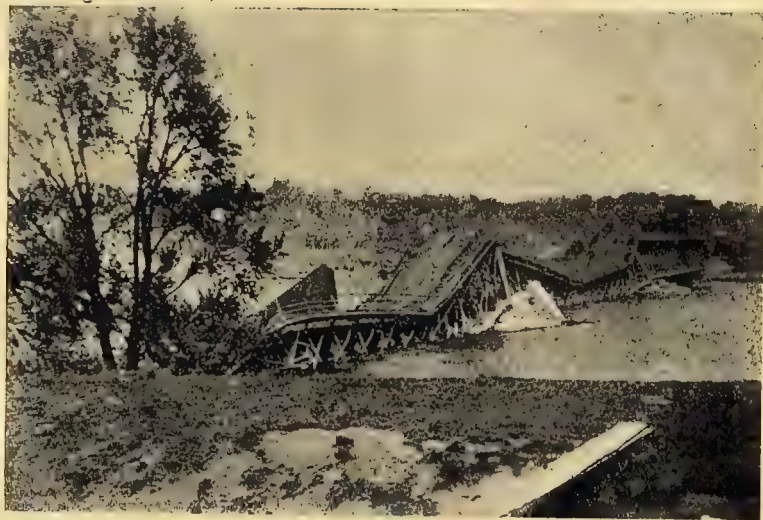
Фотография 27. Разрушенный мост через р. Буго-Нарев у Новогеоргиевска.
Упавшие конструкции трех пролетов по 77 м.

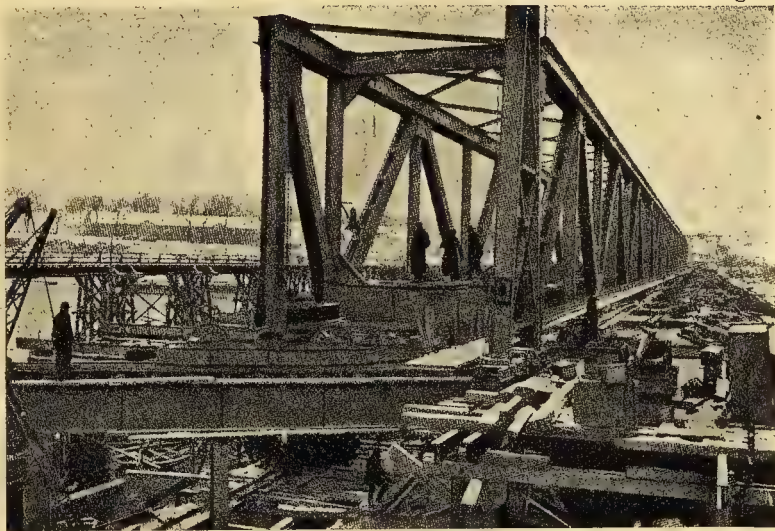
Фотография 28. Мост через р. Нарев у Новогеоргиевска. Пролетные строения, собранные в стороне, передвигаются на ось моста при помощи особых приспособлений для передвижения мостовых ферм. Работа Акц. Общества Дикергоф и Видман в Биберихе на Рейне и машиностроительного завода Аугсбург-Нюрнберг, отделения Густавсбург. Налево на заднем плане построенный железнодорожными войсками временный мост.

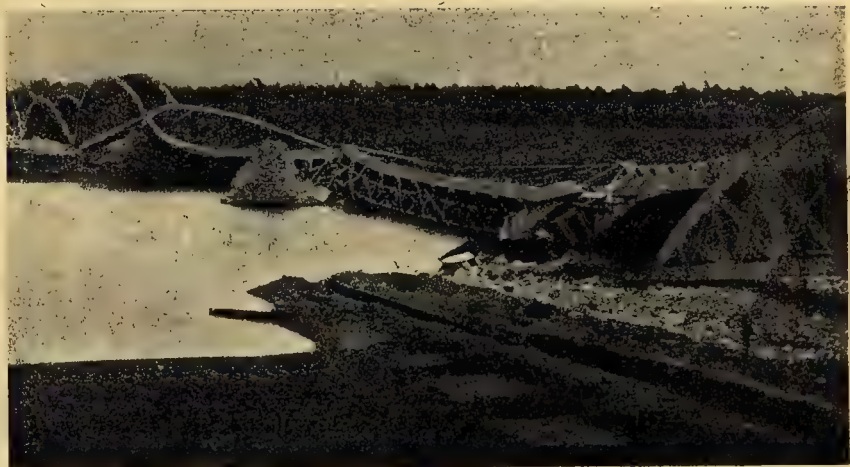
Фотография 30. Разрушенный мост через р. Буг у Вышкова.

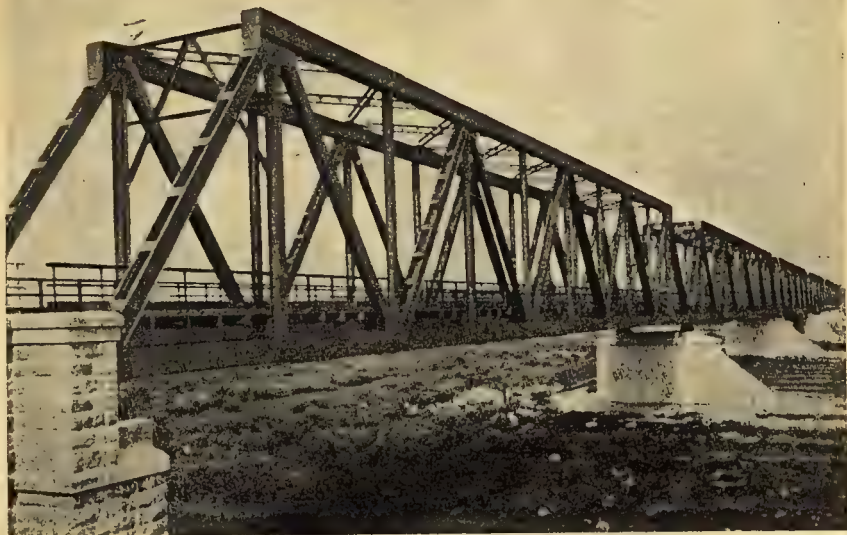
Фотография 31. Общий вид моста через р. Буг у Вышкова, восстановленного мостостроительной фирмой Гейн, Леман и К^о в Дюссельдорфе.

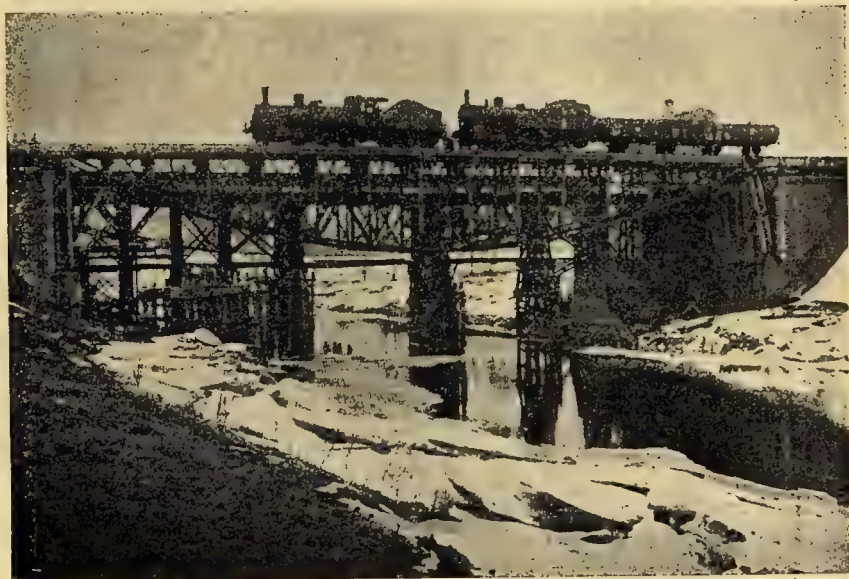
Фотография 34. Испытание военно-разборного моста Шульц через р. Виндаву у Венты, построенного 10-й ж.-д. строительной ротой. На заднем плане перестроенный на два больших пролета временный мост.

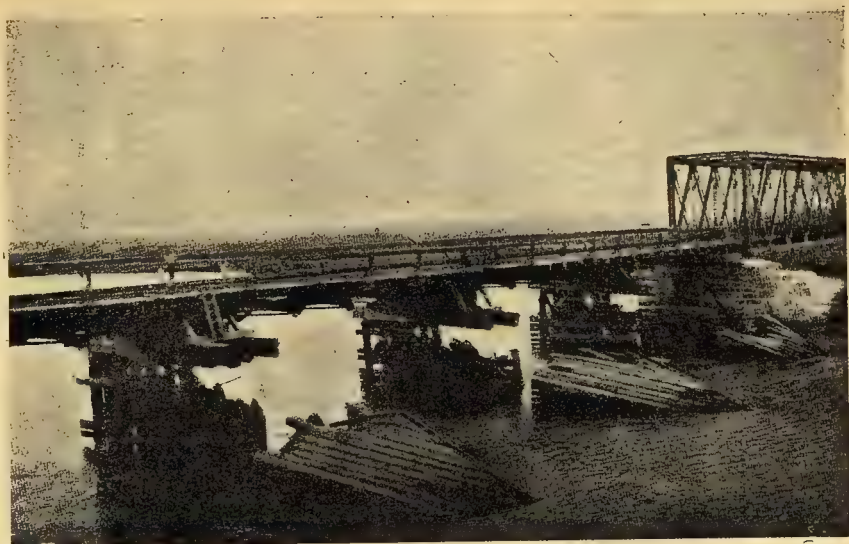
Фотография 35. Временный мост через р. Аа у Митавы, поврежденный ледоходом весной 1917 г. (Линия Митава—Рига).

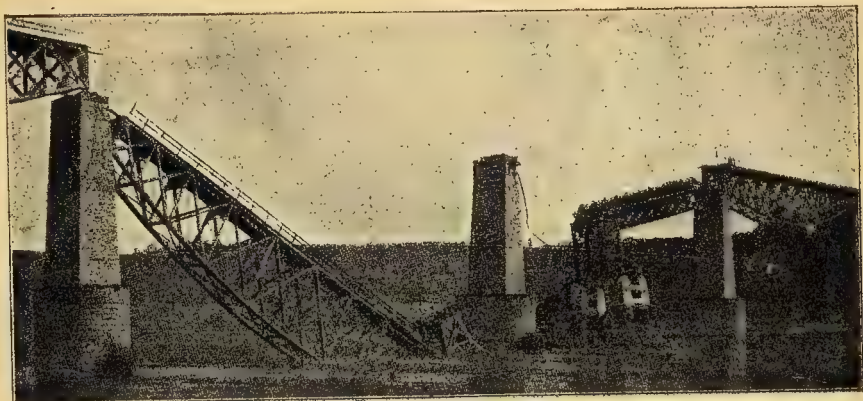
Фотография 48. Вид двух разрушенных пролетов моста через р. Днестр у Залещиков. Ширина пролетов по 61,5 м, высота проезжей части над уровнем воды—30 м.

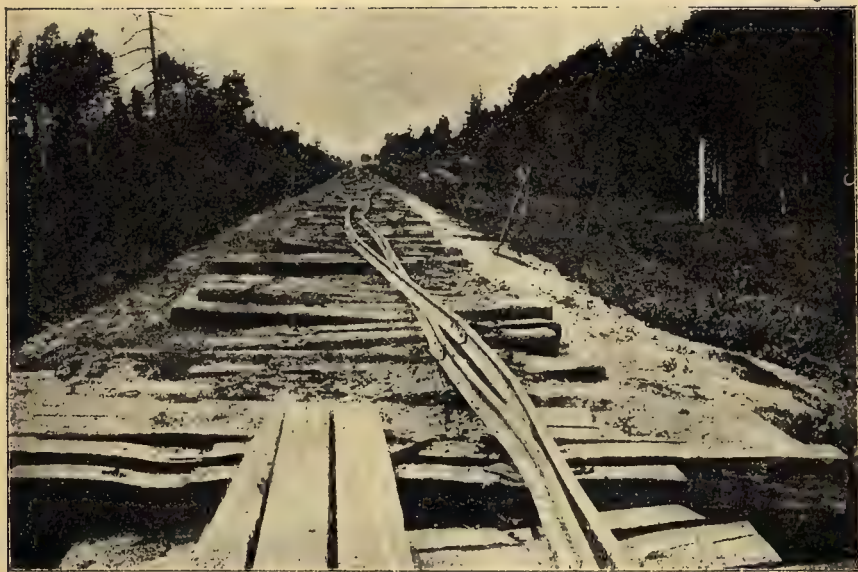
Фотография 53. Разрушения пути, произведенные русскими на линии Туккум-Рига.

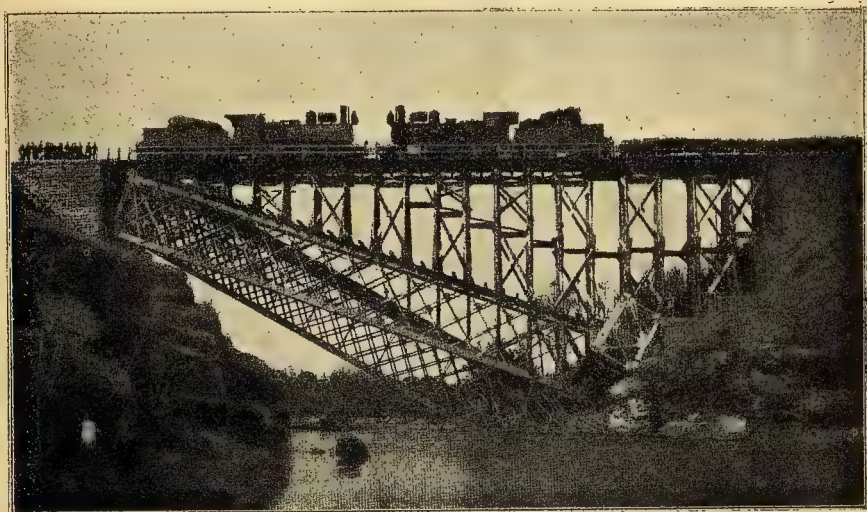
Фотография 54. Мост через р. Тетерев у Романова (Украина), восстановленный 26-й ж.-д. строительной ротой. Длина—57 м, высота—25 м над уровнем воды.

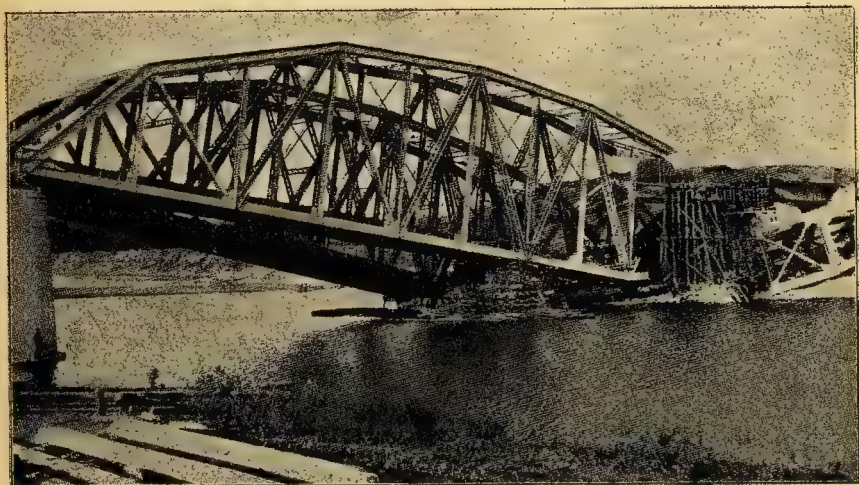
Фотография 57. Восстановленный 26-й ж.-д. строительной ротой мост через р. Донец у Ямы (Украина). Часть пролетного строения, длиною в 70 м, подлежащая поднятию на высоту 12 м.
